Magazin der Gesellschaft zur Altlastensanierung in Bayern mbH

IM FOCUS > DEPONIESANIERUNG SENDELBACH

Deponiesanierung auf einer Steilböschung

Sanierung der ehemaligen Hausmülldeponie Sendelbach der Stadt Lohr am Main

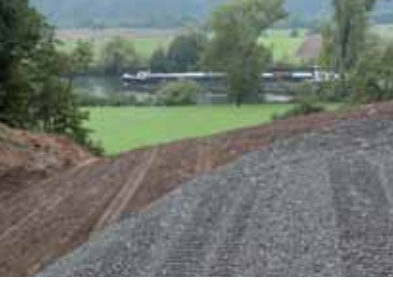
Ausgleichsschicht über dem Deponieplanum

In einem zweilagigen Aufbau wurde ab November 2013 eine Ausgleichsschicht, gasdurchgängig mit Zuführung zu einem Biofilter, unmittelbar auf dem Deponieplanum sowie einer Tragschicht als Auflager der KDB aufgebracht.

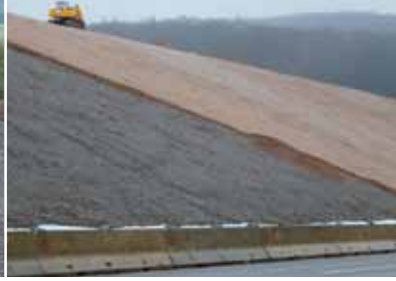
KDB-Auflager über Ausgleichsschicht

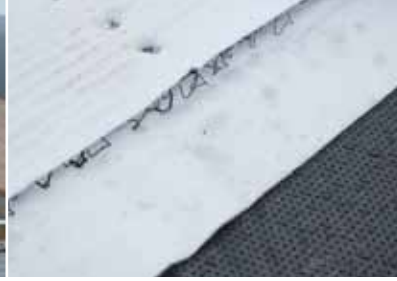
Drainmatte über strukturierter KDB

gung der 2,5 mm KDB unter Aufsicht der Fremdüberwachung begonnen werden. Darauf wurde als Entwässerungsschicht eine BAM-zugelassene, eignungsgeprüfte geosynthetische Drainmatte verlegt.

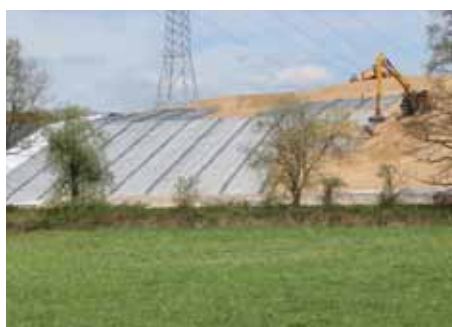
KDB, Drainmatte, Geogitter, Rekultivierungsboden (von links nach rechts)

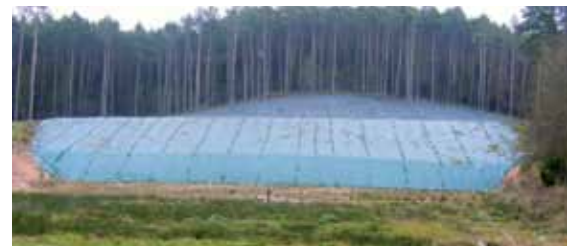
Abb.1: Beispiel flächiger Schrotfang mit Netzen, WSSA Weismain, Bayern

Praxis horizontale Schrotfangeinrichtungen in Form eines flächigen Schrotfangs ausgeführt, wobei die Oberfläche mit Netzen belegt werden kann (Abb. 1).

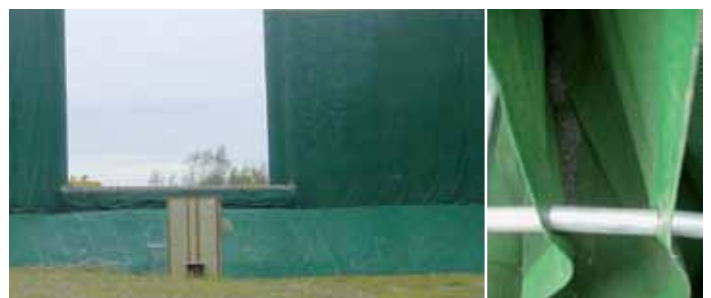
Abb. 3: Beispiel patentiertes Schrotfangsystem, WSSA Jägervereinigung Mannheim e.V. (Baden-Württemberg)

Weiterhin kommen Lösungen mit Netzen (u.a. patentiertes Schrotfangsystem Shotnet, Abb. 3) oder auch Wänden, die z.B. durch gestapelte Seecontainer errichtet werden können, in Betracht.
